Rel. N. 23/17

OBJETO: RELATÓRIO TÉCNICO – Intervenção para a reparação das superfícies obra “Biblioteca e Arquivo Municipal de Grândola”

SITUAÇÃO ATUAL

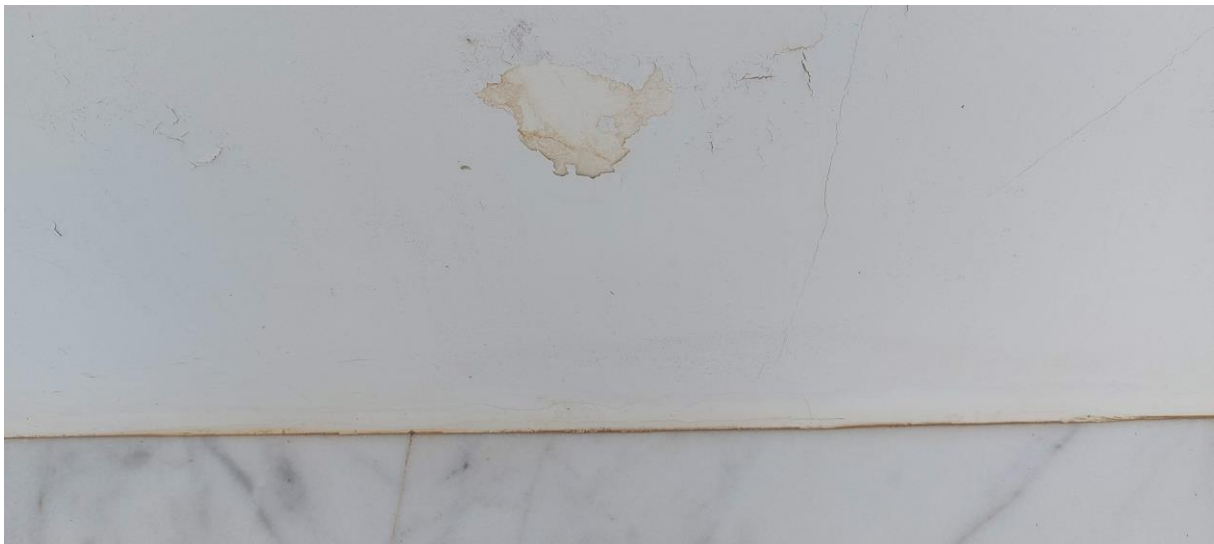
PHOTO 3

Este relatório é elaborado com o objetivo de fornecer um procedimento adequado para a reparação da degradação manifestada na envolvente do edifício causa, com origem externa aos materiais Diasen. O diagnóstico, das fissuras derivadas de uma aplicação deficiente, já foi realizado detalhadamente nos relatórios anteriores, complementadas com as respetivas comunicações eletrónicas às partes com interesse em obra. As referidas fissuras afetam o exterior do edifício (fotos 1, 4, 5, 6, 7) como as paredes envolventes do Páteo interior (fotos 2 e 10). Essas fissuras permitiram ao longo do tempo que a água da chuva penetrasse e gerasse dilatações e destacamentos pontuais (fotos 3, 8 e 9).

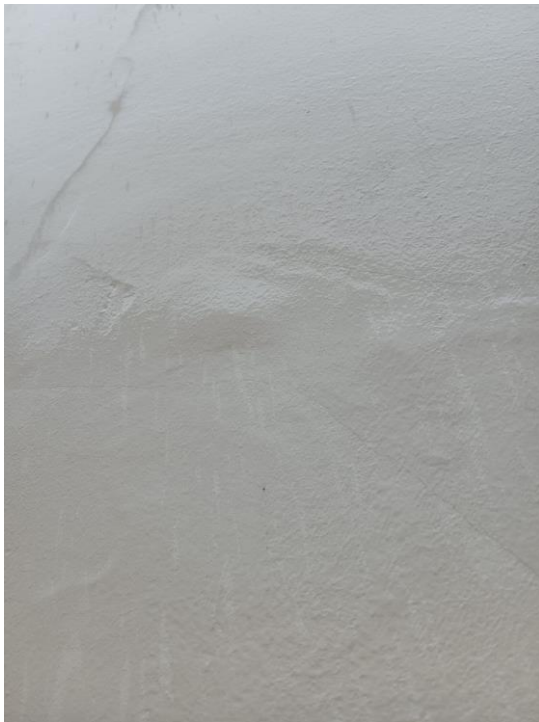
PHOTO 11

No que reporta á fachada lateral esquerda (rua dos bombeiros), esta fachada, além dos fenómenos supra citados, apresenta-se com espessuras das lâminas de barramento excessivas e em varias camadas, aplicadas por cima das tintas, violando o disposto nas FT de produto, e encontra-se também muito mal nivelada (fotos 11,12,13 e 14).

6. Na fachada lateral esquerda identificada como a fachada do lado do edifício dos Bombeiros, em sequencia do descritivo patente neste documento, no sugere-se, a remoção integral dos barramentos e a sua reaplicação, seguindo os passos indicados nos Pontos 2, 3 e 4.
